Fotodokumentace stavby – srpen 2010

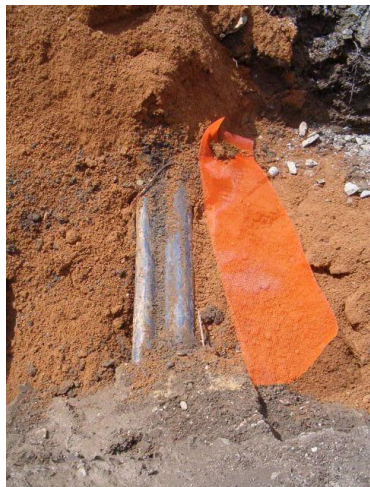
Stoka CA – křížení inženýrských sítí

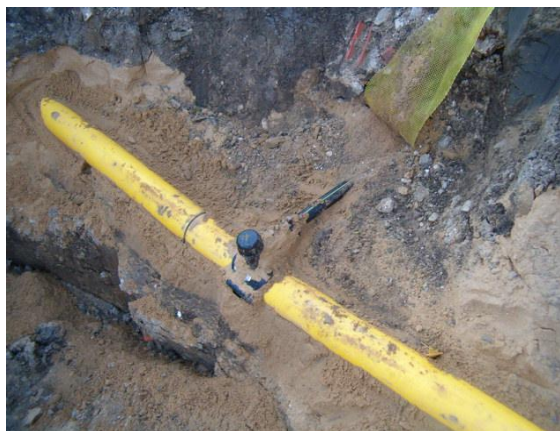
Stoka CA – nasondování plyn. přípojky

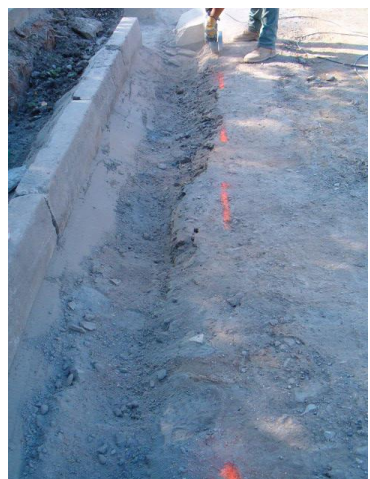
Stoka CA-4-2 – oprava komunikace III/49918 –
označení zařezání hrany

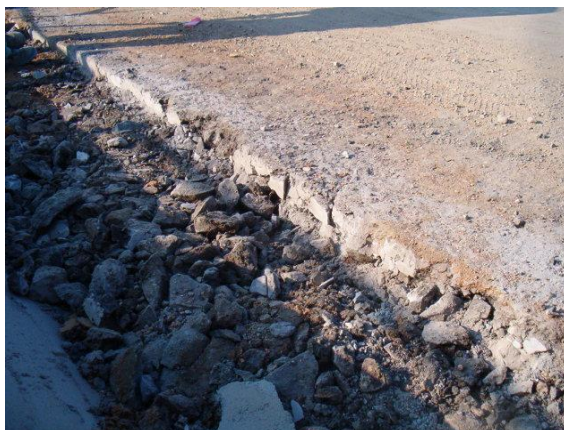
Stoka CA-4-2 – oprava komunikace
III/49918 – zařezání hrany

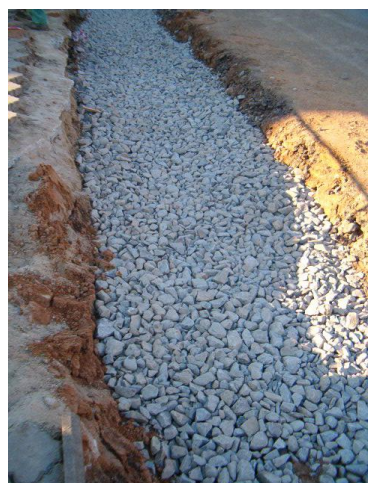
Stoka CA-4-2 – oprava komunikace III/49918 –
podkladní vrstvy

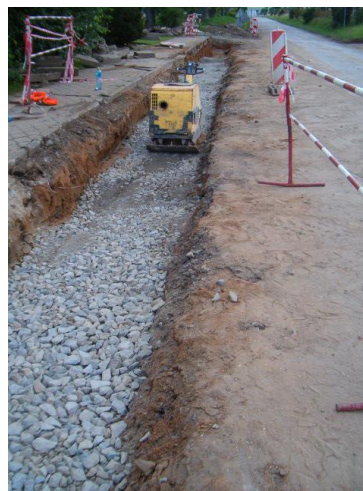
Stoka CA-4-2 – oprava komunikace
III/49918 – podkladní vrstvy - hutnění
